Pressemitteilung der Politischen Gemeinde Rüthi

Bevorstehende Abstimmung Clubgebäude Sportanlage Rheinblick: Führungen durch das bestehende Clubhaus am 16. Februar 2019

Gebäude in die Jahre gekommen - Sanierung wäre ein „Flickwerk“

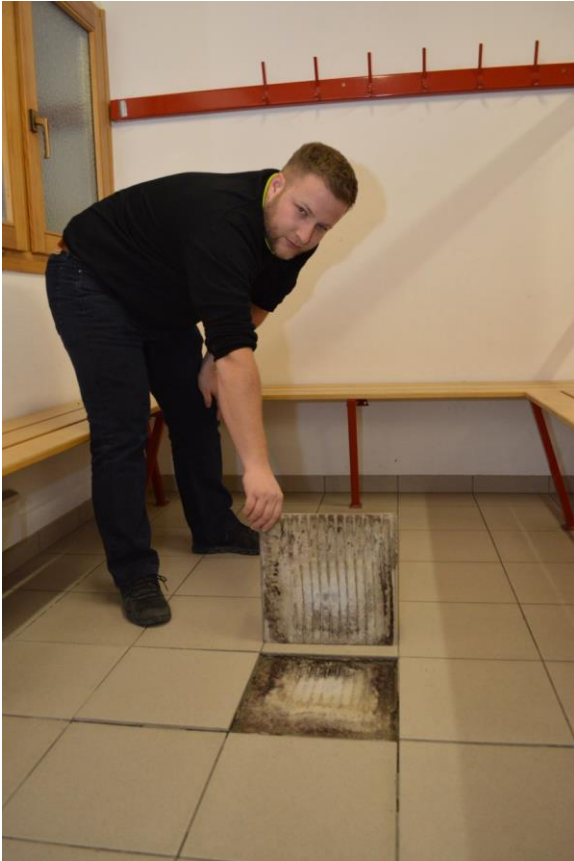
Bildlegende: Ralf Schneider, Mitglied der Subkommission, zeigt, dass ein grosser Teil der Bodenplatten lose ist. Nebst diesen sichtbaren Schäden werden noch viel gravierendere, verdeckte Schäden und Mängel vermutet.

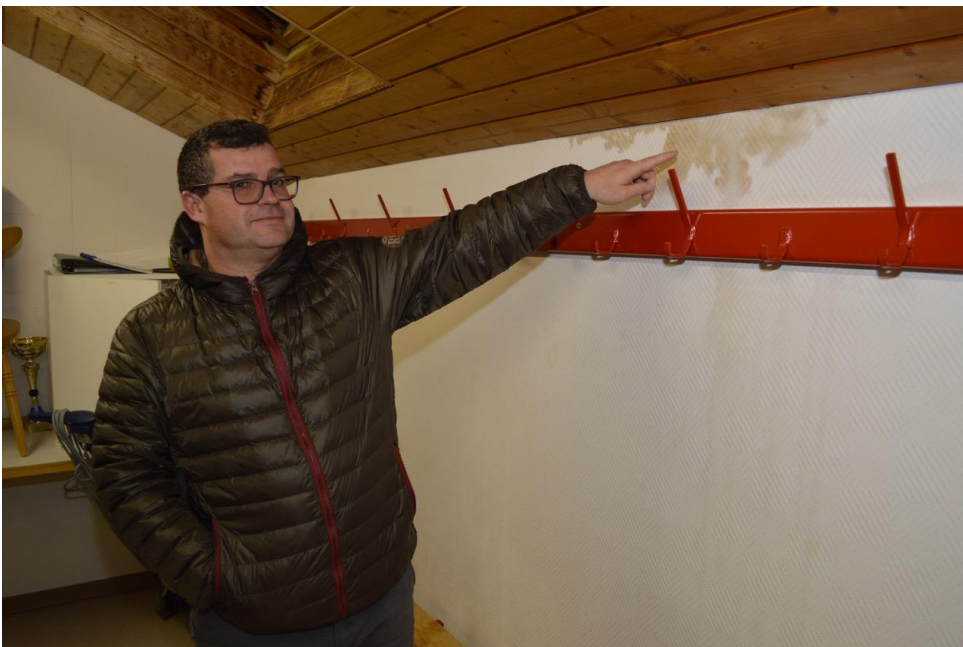
Bildlegende: Abplatzungen des Verputzes und Verfärbungen des Mauerwerkes deuten gemäss Aldo Frei vom Sportplatzkonsortium darauf hin, dass Wasser in das Mauerwerk eindringt.

Franken übersteigen“, erklärt Aldo Frei, Präsident des Sportplatzkonsortiums. Nicht eingerechnet in diese Schätzung sind allfällige Überraschungen, die erst bei den Sanierungsarbeiten entdeckt werden. „Wir gehen davon aus, dass Isolationen teilweise mit Wasser vollgesogen sind“, sagt Frei. Indiz dafür ist, dass Wasser in den Duschen verschwindet, respektive versickert. Grund dafür sind defekte Bodenplatten und Leitungen, die möglicherweise nicht mehr dicht sind. An jeder Ecke besteht Handlungsbedarf. Etwa die Hälfte aller Duschen funktionieren nicht mehr, Türen lassen sich nicht schliessen, Risse prägen das ganze Gebäude, Verputz platzt ab, Böden und Mauerwerke sind undicht, energetisch entspricht das Gebäude nicht mehr den heutigen Standards und die ganze Stromverteilung müsste überarbeitet und grösstenteils ersetzt werden.
